# 自転車事故発生状況からみる 道路構造改善に向けた研究

元名古屋都市センター 調査課

研修員 小出 貴文

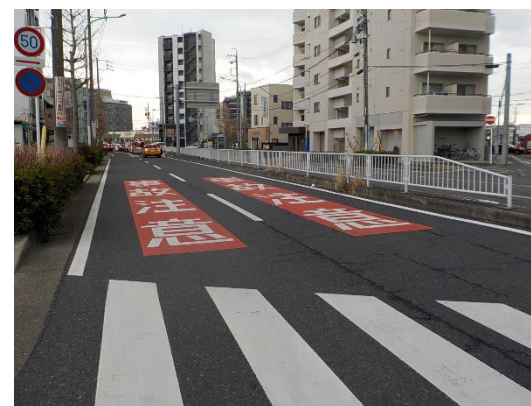
幹線道路における対策（名古屋市千種区）

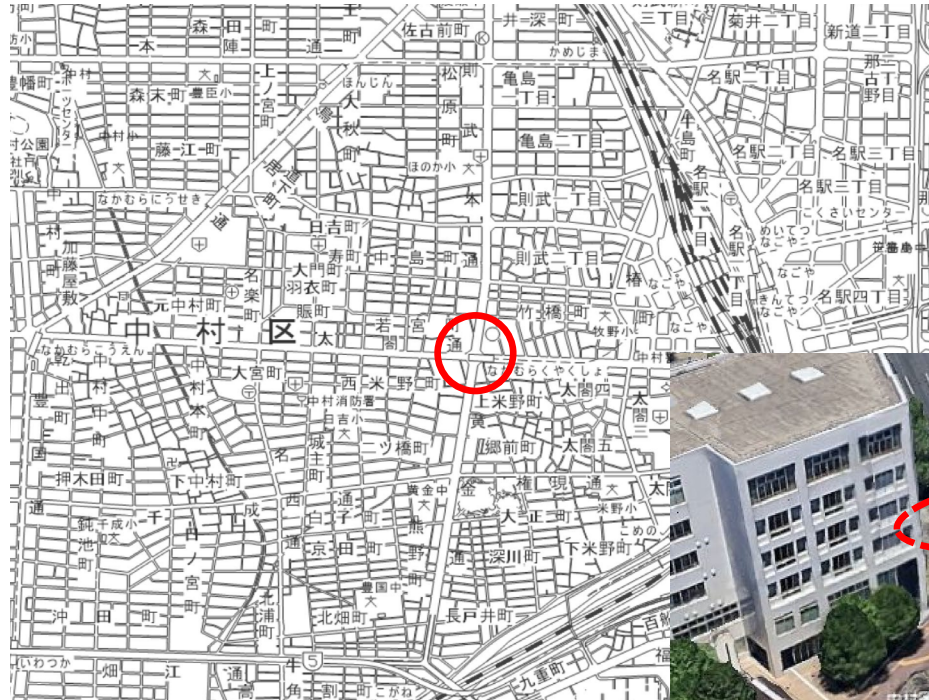
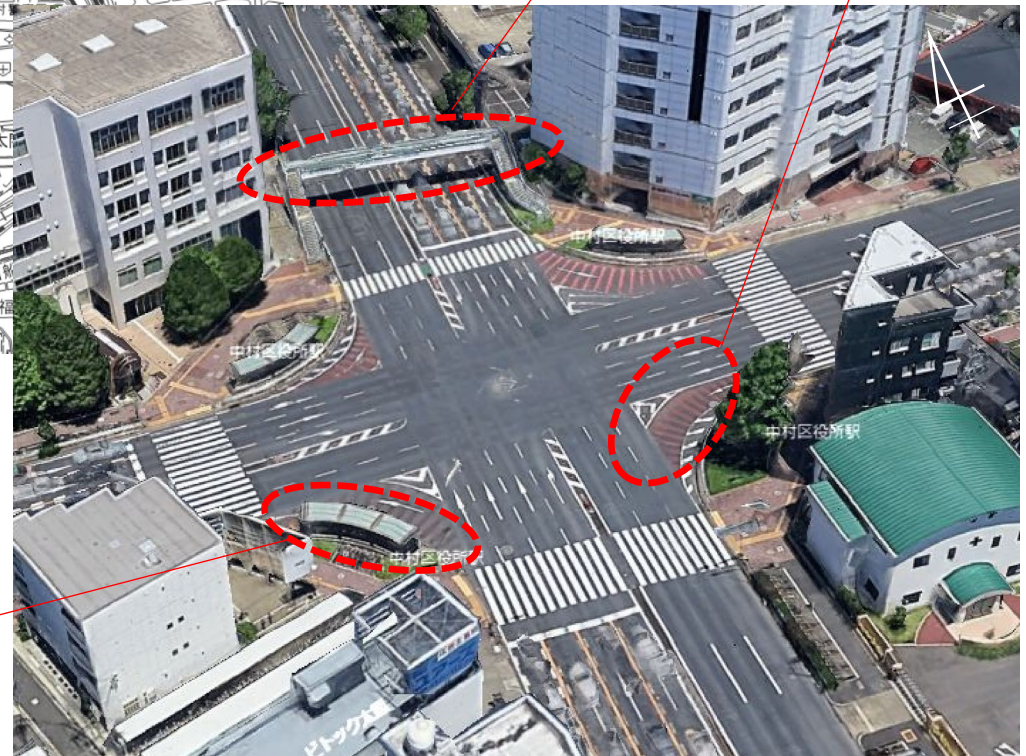
## ■太閤通 3 交差点

横断歩道橋

カラー舗装

地下鉄出入口
