自転車事故発生状況からみる道路構造改善に向けた研究

名古屋都市センター 調査課 小出貴文

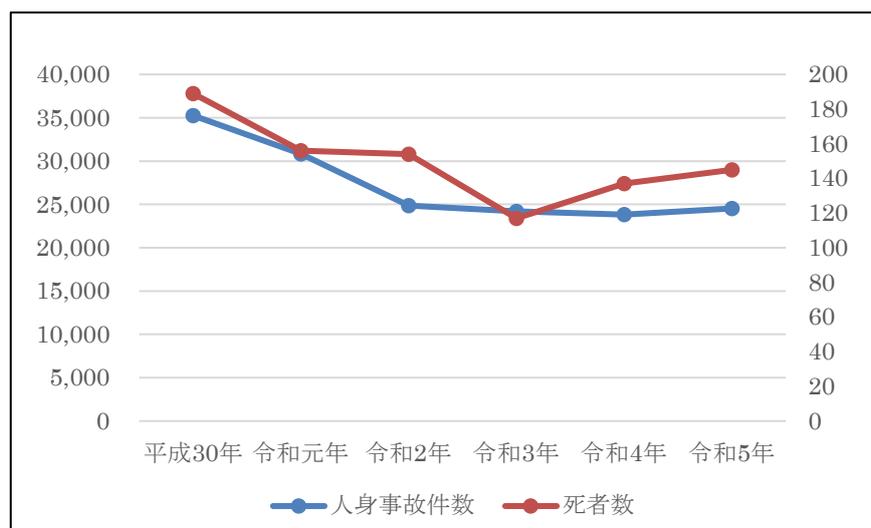
図1 愛知県内の人身事故件数・死者数

日本国内における交通事故のうち、人身事故は平成16年の発生件数952,720件、負傷者数1,183,617名をピークに減少してきており、令和4年には300,839件、356,601名まで減少した。この間、死者数も減少し、過去最悪であった昭和45年の16,765名からは2,610名にまで減少した。しかしながら令和5年はいずれも増加し、それぞれ307,930件、365,595名、2,678名となった。愛知県内でも同様に近年は減少傾向にあったが、人身事故件数は令和5年、死者数は令和4年に増加に転じ、令和5年は事故発生件数は24,547件、負傷者数28,990名、死者数は145名であった。

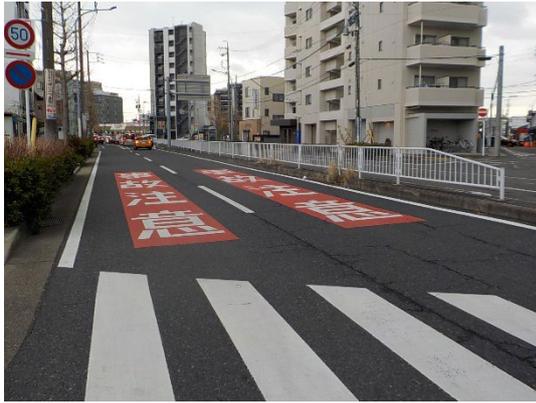
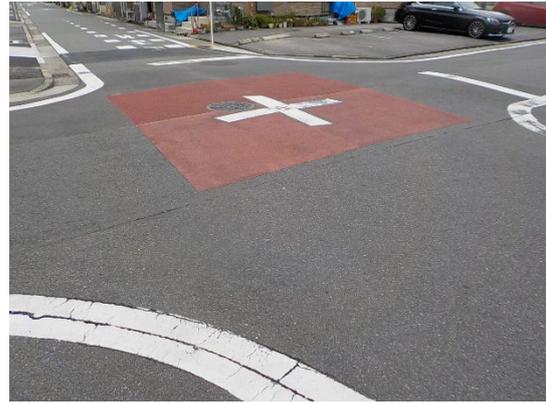
写真 1 交通事故対策の整備事例

幹線道路における整備事例（名古屋市千種区）

生活道路における整備事例（名古屋市昭和区）

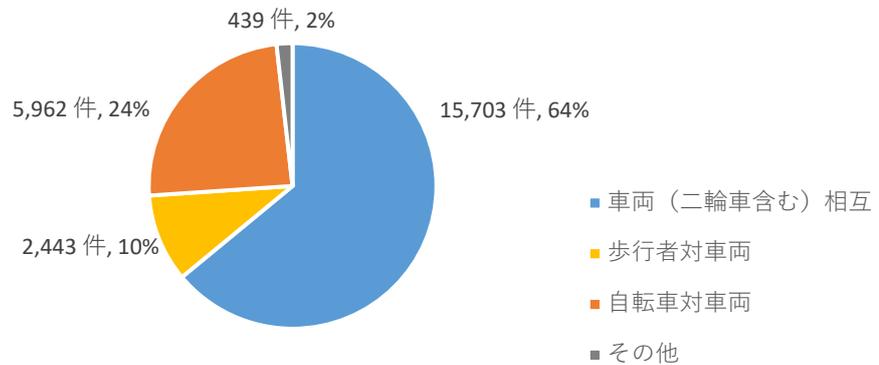
図 2 令和 5 年愛知県人身事故類型

人身事故件類型では車両相互による事故割合が 64%と事故件数全体の約 2/3 を占めており、次いで自転車対車両が 24%、歩行者対車両が 10%という順に事故類型が多くなっている。

図2の人身事故類型において、愛知県全体における自転車対車両の事故の割合は約1/4であるため、この50地点には自転車事故の割合が高い交差点が多く含まれていると言え、特に40%を超える交差点は20地点存在していることが分かった。

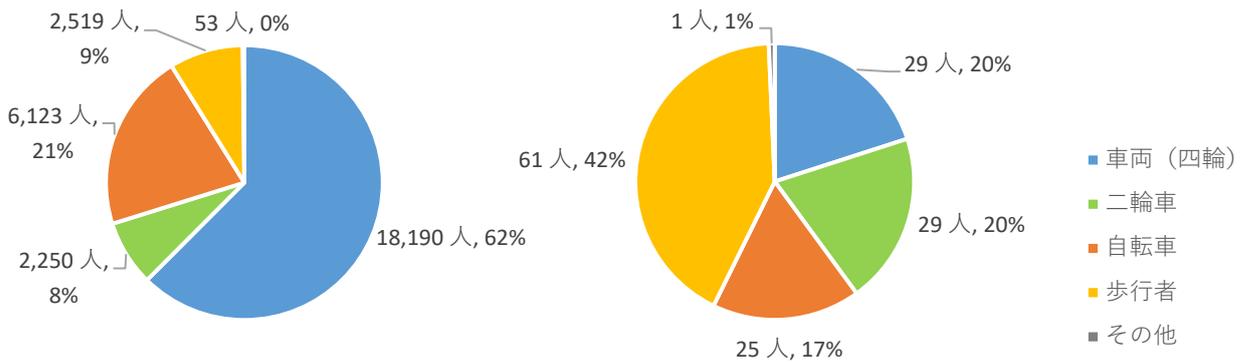
図3 令和5年愛知県人身事故死傷者数 (左)・死者数 (右)

自転車、歩行者の人身事故死傷者数が全体に占める割合は約3割だが、死者に限ると占める割合は約6割になっている。そのため、自転車対車両、歩行者対車両の事故類型は死亡事故につながる割合が高いといえる。

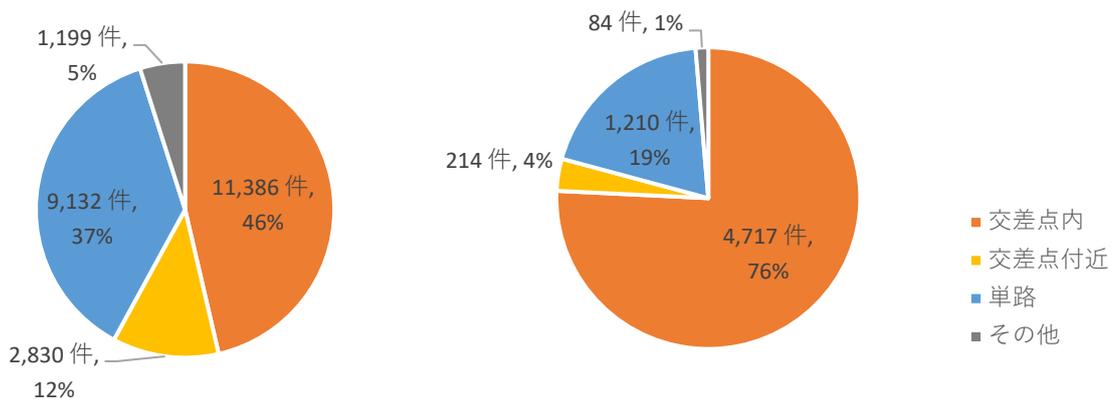
図4 令和5年愛知県人身事故発生場所 (左: 全数、右: 自転車)

また、交通事故の発生場所について示したものが図4になっており、人身事故全体で見ても交差点並びに交差点付近で発生した事故が全体の約6割を占めている。さらに自転車に限れば交差点内で発生するものの割合が3/4を越えている。

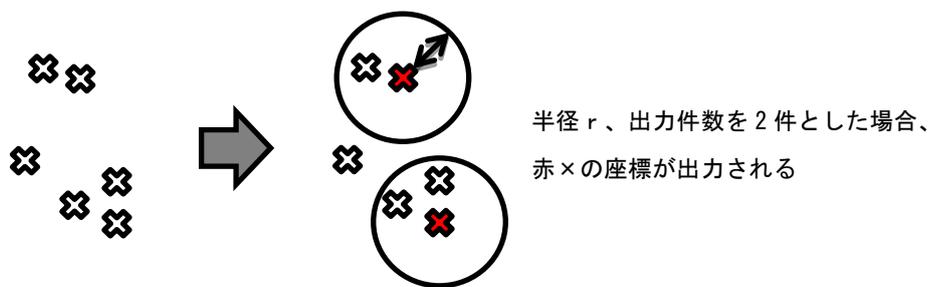
図 5 事故多発地点解析ツールによる座標出力イメージ

事故多発地点の解析にはオープンデータと同様に公開されている「事故多発地点解析ツール」を利用した。これはオープンデータのCSVファイルを取り込み、各種条件を設定することで事故多発地点を解析することができる。各データには事故発生箇所の座標データが含まれており、設定した半径以内にある抽出条件に合致した交通事故の件数を数え、件数が多い順に中心点にある交通事故の座標を出力する。また、円内に含まれる各事故データもまとめて出力され、地図上に発生地点を表示することができる。

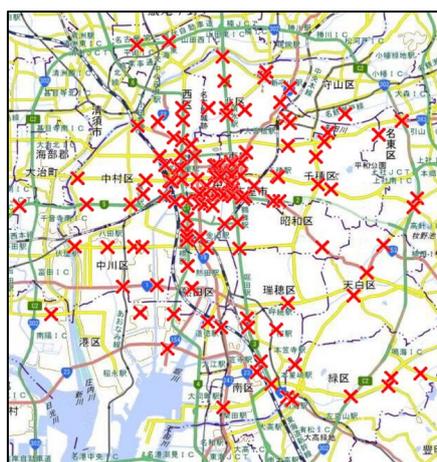
図 6 平成 31 年から令和 5 年の自転車事故多発地点

ここで設定した円半径は 50m とした。これは片側 4 車線程度の大きな交差点でも交差点全体を含むことができるからであり、同一交差点を複数地点として分割して出力されることを防ぐためである。この条件のもと、上位 100 地点を抽出した。

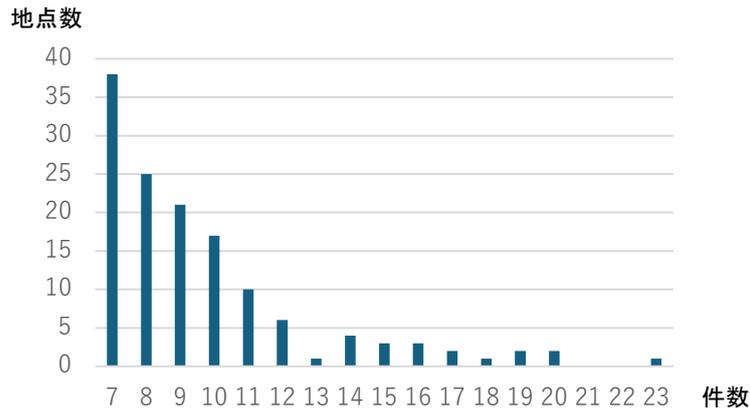
図7 平成31年から令和5年の自転車事故発生数上位100地点における件数

その結果、5年間で最も多い地点では23件の自転車事故が発生し、11件以上発生している地点も35地点あることが分かった。それぞれの地点の半径50m円内には交差点が含まれており、事故多発地点は事故多発交差点と捉えることができる。

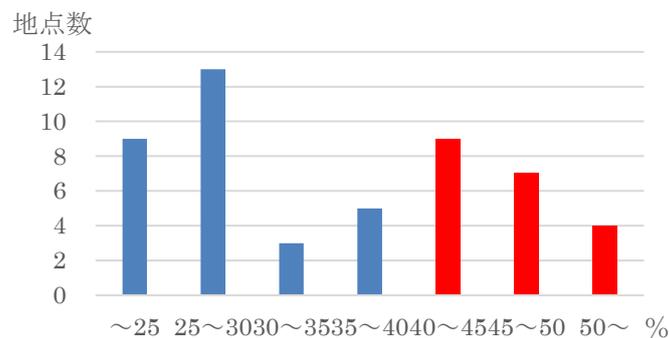
図8 人身事故全数に対する自転車事故の割合

次にこの100交差点において、人身事故全体に対する自転車事故の割合について確認した。人身事故全体の件数と自転車事故のみの件数、いずれの場合でも名古屋市内上位100地点に含まれる50地点において、人身事故全数に対する自転車事故の割合ごとに地点数を示したものが図8になる。

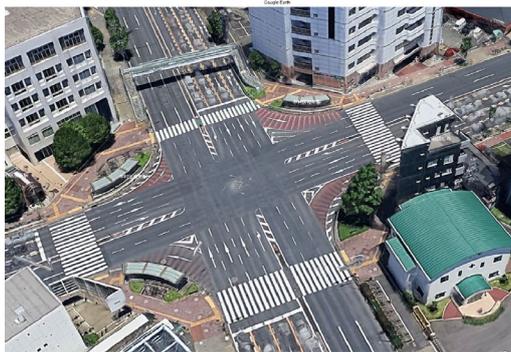
<ul style="list-style-type: none"> ● 自転車事故数が最も多い ● 地下鉄の出入口あり ● 北側に横断歩道橋あり
東郊通 2	昭和区

太閤通 3 交差点は中村区にある交差点で名古屋市営地下鉄桜通線の太閤通駅の出入口が設けられており、付近の歩道上には自転車駐車が設置されている。ここは 5 年間における自転車事故件数が最も多い交差点である。

太閤通3交差点はL1やL2が長く、Rも15~18mと大きく取られている。これは各角に地下鉄の出入口があり、これを避けて横断歩道が設置されているためである。地下鉄出入口以外の構造物では周辺の歩道上に自転車駐車が設置されており車両、自転車が互いの位置を認識するうえで阻害となっている。特に南進時、横断歩道橋の階段があるために見通しが悪く、車両から自転車を認識しにくくなっているとともに、横断歩道のセットバックが大きいいため、自転車は交差点付近で大きく走行位置をシフトさせることになりこれが相手方の走行位置を誤認する要因になると思われる。自転車の視点からみた場合でも障害物により車両が直進なのか左折なのか判断がつきにくくなっている。加えて視界には前方の信号を捉えているため、特に信号の変わり目に焦って走行しがちになり、車両に対する注意が疎かになる可能性がある。また、狭い横断歩道から交差点付近で急に広くなり視界も広がるので速度を上げたくなる。これはヒアリングから得られた考察になる。一方で交差点の左折部にはカラーゼブラ舗装や車線分離標が設置されており、車両が減速して第1車線へ進入するよう誘導している。

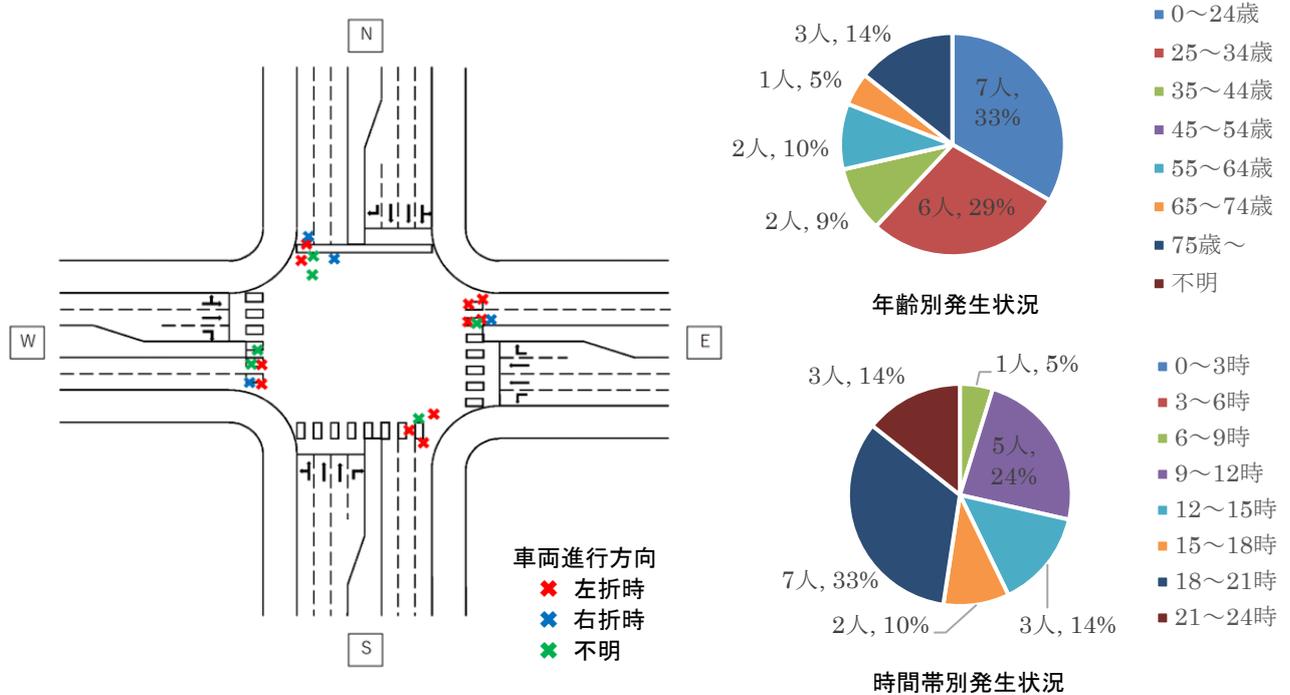
図 9 太閤通 3 交差点の自転車事故発生状況

太閤通 3 交差点では北から東へ左折する際の事故が最も多くなっている。年代別では 30 歳代前半までが運転する自転車事故が多い。発生時間帯で見ると 18～21 時台が最も多く、次いで 9～12 時台が多いという結果であった。

太閤通3交差点では北東角で最も左折車両と自転車の事故が多くなっていた。他の3か所の角とL2、Rに大きな差がない一方でL1の値は小さく、これは5-3(1)で述べたL1、L2、Rが大きいほうが

事故が多いという傾向とは異なる結果であった。この要因としては交差点進入直前にある障害物、即ち横断歩道橋の存在が大きかったのではないかと先に述べた通りではあるが、それ以外にも傾向と異なる結果となった要因があると推測する。太閤通 3 交差点には支線誘導標が設置されているが、南西角、南東角においては歩車道境界の曲線に沿って第 1 車線へ流出するよう通行可能範囲を制限する形で配置されている。一方、北東角には現状支線誘導標はなく（破損後再設置されていないと思われる）、速度が高い状態で第 1～第 3 車線へ左折可能な状態となっていた。つまり図 15 の緑色破線に囲まれた部分が左折時に車両の通行可能な範囲となる。そしてこの範囲の面積の大小が事故発生危険性を指摘するうえで一つの指標になるのではないかと考える。どれだけ大きなカーブを描けて曲がれるかはどれだけ速度を落とさずに曲がれるかと関係があり、事故の発生要素でもある。この部分の面積は L1、L2、R の値が大きいほど広くなり、自転車のシフト幅 w が大きい（L2 に影響されるため）と事故が多く発生するという分析とも合致する。これは青柳町 6 交差点の鈍角に右折する場合に事故が多いという結果にも当てはまる。

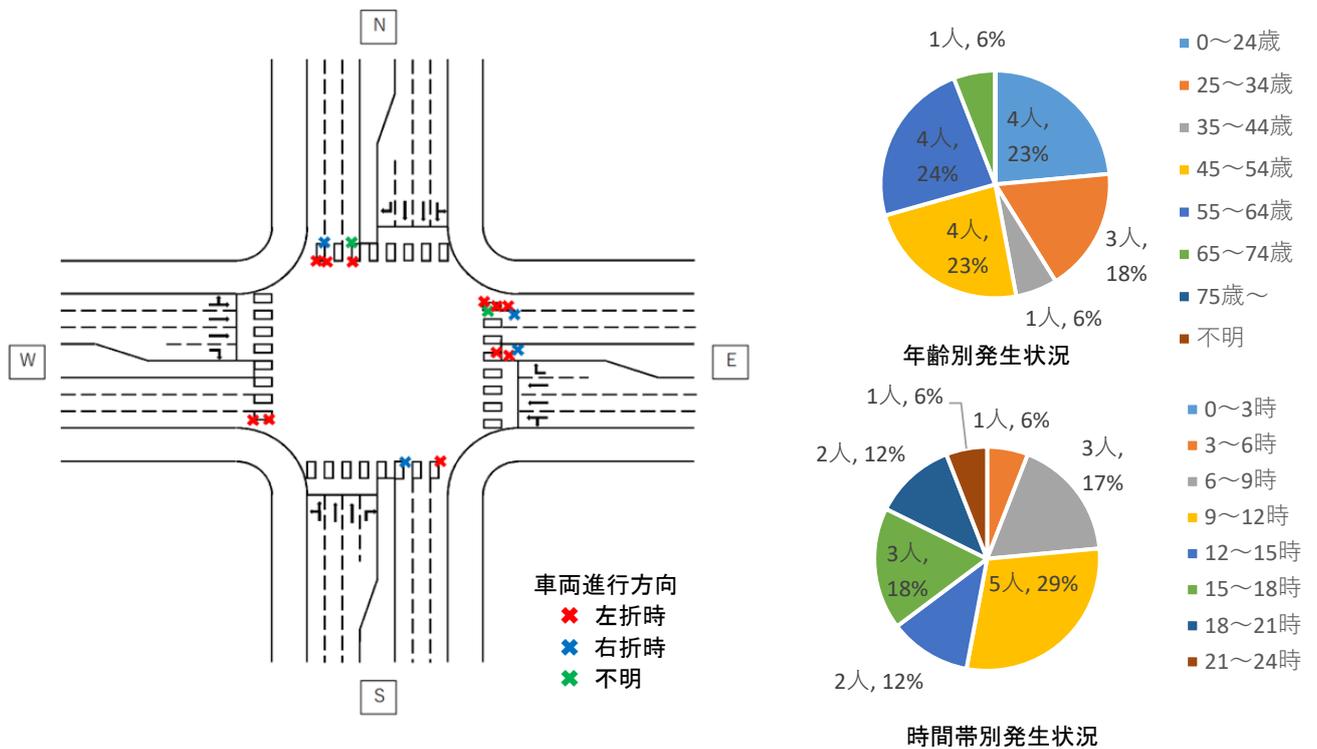
図 10 東郊通 2 交差点の自転車事故発生状況

東郊通 2 交差点では北東角、北西角の順に多く事故が発生している。自転車運転者の年代は幅広く分散しており、発生時間帯も特定の時間帯に集中しているわけではないが、他 2 交差点と比較し明るい時間帯で多く発生している。

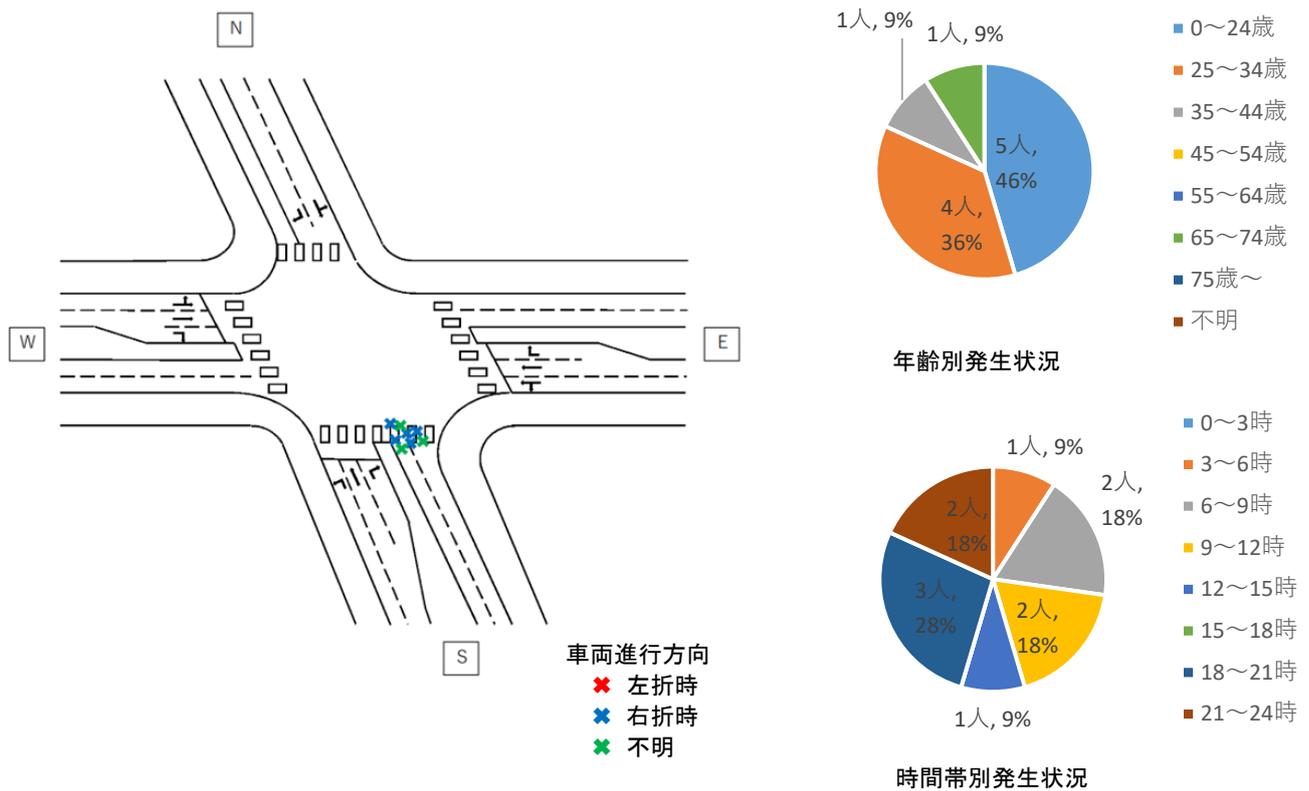
図 11 青柳町 6 交差点の自転車事故発生状況

青柳町 6 交差点では南東角、特に西から南東へ鈍角に右折する自動車と自転車の事故が多い。30 歳代前半までが運転する自転車事故が大多数を占めており、発生時間帯は 18 時以降の割合が高くなっている。

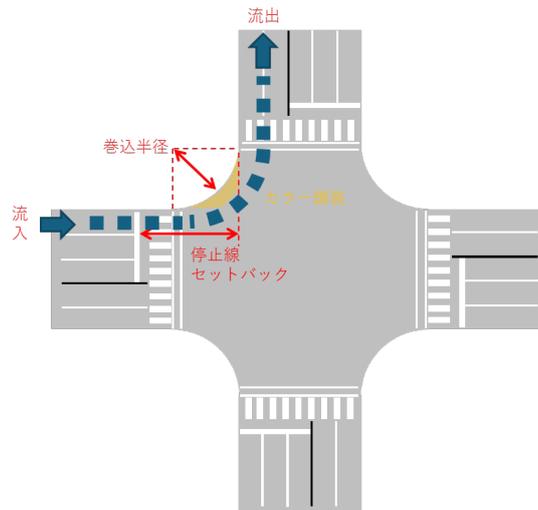
図 12 交通事故の発生に影響を及ぼす交差点の構造的要素（車両走行時）

一般的には交差点が大きいほど事故が多いとされている。交差点の範囲についてここでは停止線より交差点中心側の車道部分と考える。つまり車道上の停止線の位置が交差点中心側から下がって設置されていれば交差点は大きくなり、また角の巻き込み半径が大きくとられているほど交差点は大きいといえ、これらを小さく即ちコンパクトな交差点にすることが交通事故削減に有効である。

そのため、左折時の速度抑制として走行部にカラーゼブラ舗装を施すなどの対策もみられる。交差点における車両から見た交通事故の発生に影響を及ぼす要素を図 12 に示す。

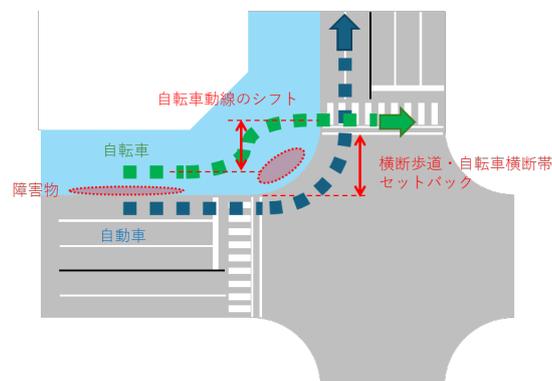
図 13 交通事故の発生に影響を及ぼす交差点の構造的要素（自転車走行時）

車両からみた要素に対し、自転車からみた場合の交通事故の発生に影響を及ぼす要素にはどのようなものがあるか、特定非営利活動法人市民・自転車フォーラムの方へヒアリングを行い走行時の事故危険性や道路構造に関する意見を交換した。結果をまとめたものが表 3、図示したものが図 13 になる。なお、自転車横断帯がない交差点を自転車が直進する場合、車両と同様に走行することが原則となっているが、自転車横断帯の有無にかかわらず横断歩道を走行する自転車が多くみられる実態を踏まえたものになっている。

交差点における自転車事故発生要素として交差点進入直前での自転車走行位置のシフトがあげられる。自転車、車両が相互または一方であっても相手方の存在を認識できていた場合、交差点付近では相手の位置に注意して走行する。しかし、自転車横断帯または横断歩道の位置が大きくセットバックしていた場合、図 13 の緑破線のように交差点付近で自転車走行位置は歩車道境界側から大きくシフトすることになる。これにより、車両は自転車の存在を認識できなくなり左折時に巻き込んでしまうということが考えられる。

同様に交差点進入直前に歩車道境界部に視界を妨げるような障害物がある場合、互いが相手方の存在を認識できないまま車両が左折した際に巻き込んでしまうことが考えられる。

また、歩道幅員と歩道隅切り部の大きさにも関係があると思われる。これは歩道の狭小さや他の歩行者、自転車の存在により抑制されていた速度が、交差点付近の歩道隅切り部に差し掛かった際に急に空間や視野が広がったことで走行速度を上げ、それにより左折車両が自転車との位置関係を見誤ってしまうということが考えられる。

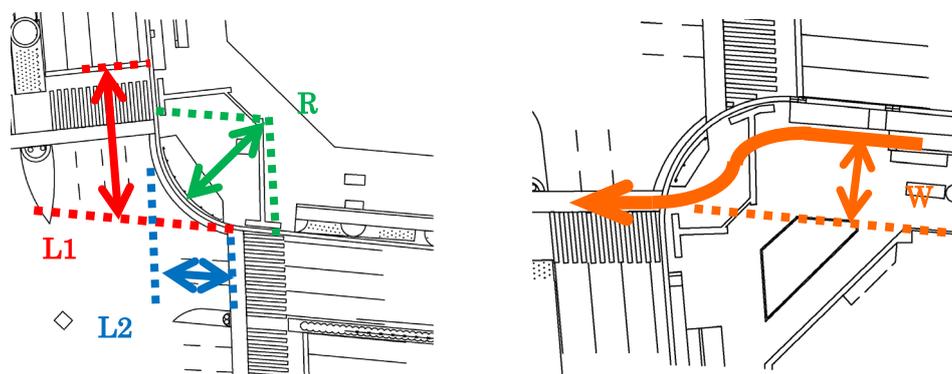
図 14 表 4 における交差点の形状を示す値

(1) (2) を踏まえ、名古屋市緑政土木局の道路台帳平面図や現地調査から得たデータを表 4 に示す。なお、表中の L1、L2、R、W は図 14 で表した部分の値であり、L1 は停止線のセットバック長、L2 は左折時の流出側自転車横断帯または横断歩道までの距離、R は巻き込み半径、W は歩道内走行をしていた自転車が交差点横断直前に動線をシフトする幅を示している。

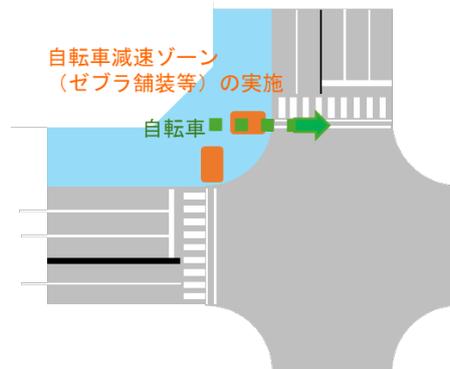
図 16 自転車減速ゾーンの設置例

ト化を左折時通行範囲の制限と併せて対策を講じることができないか検討する。また歩車道境界付近では見通しを阻害する障害物の移設等の検討を行う。他にも歩道を走行する自転車へ向けた対策として自転車減速ゾーンの設置も検討する。自転車減速ゾーンの設置例としては図 16 のようなゼブラ舗装が考えられる。

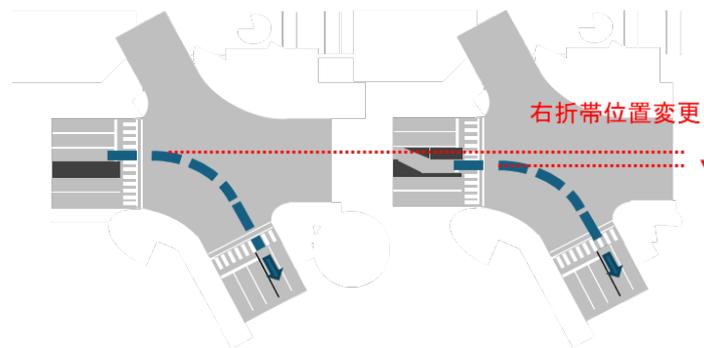
図 17 右折帯位置の変更例

また、表中の右折帯位置の変更とは図 17 に示すようなものであり、中央分離帯が広く設けられている箇所では検討し、右折後の自転車横断帯、横断歩道までの距離を短くする。
